Odstraňování bariér v mikroregionu Vltavotýnsko

Příjemce dotace: MAS Vltava, z.s.
Poskytovatel dotace: Ministerstvo pro místní rozvoj ČR
Č. žádosti: 87687
RoPD č.: 19/2017/00032

Analýza odstraňování bariér v mikroregionu Vltavotýnsko

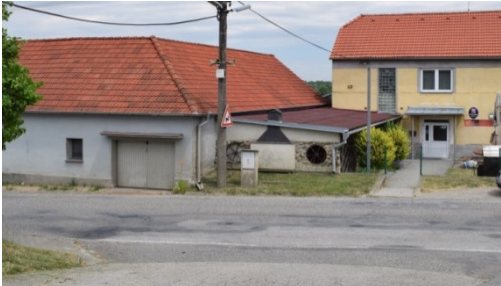
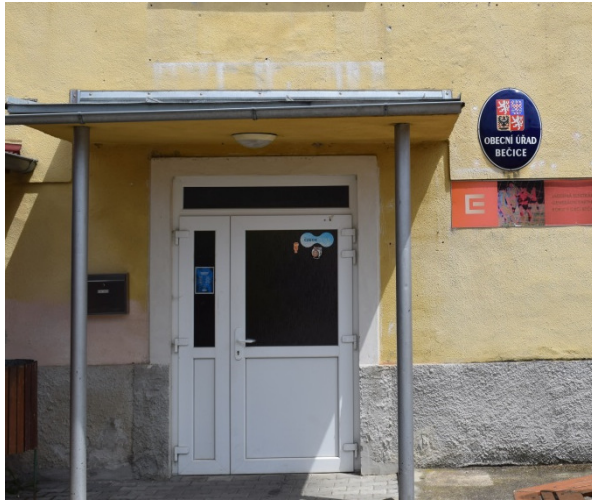
Objekt číslo 1		
Detail č. 1	Obecní úřad a restaurace/hospoda

Současný stav	Chybí zde přechod. Hlavní vstup bezbariérový, dostatečná šířka dveří. Restaurace se nachází ve vstupním podlaží. Úřad se nachází v patře a je přístupný již bariérově po schodech.

Navrhované opatření	Zřídit přechod s hmatnými prvky pro nevidomé. Zřízení venkovního výtahu do patra, výtahová plošina.

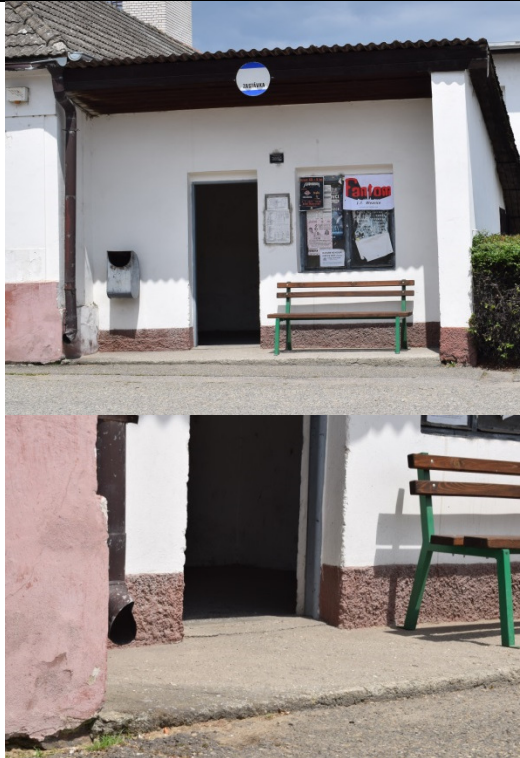
Objekt číslo 2		
Detail č. 2	Autobusová zastávka

Současný stav	Přístup bariérový, nebezpečný.	
Navrhované opatření	Úprava prostoru. Vybudování nástupního ostrůvku s prvky pro nevidomé a sníženým nájezdem.

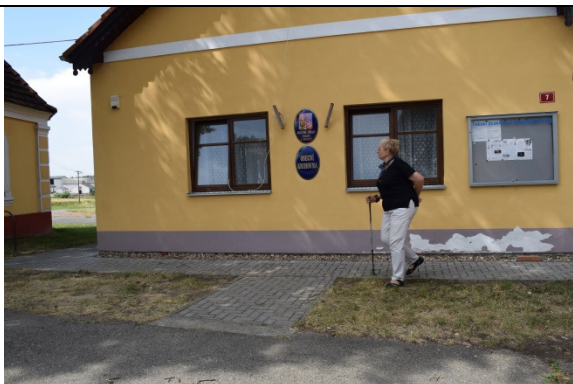
Objekt číslo 1		
Detail č. 1	Obecní úřad a knihovna

Současný stav	Chodník k budově je bezbariérový. Vstup je bariérový – schody.	
Navrhované opatření	Přidat rampu nebo ližiny.

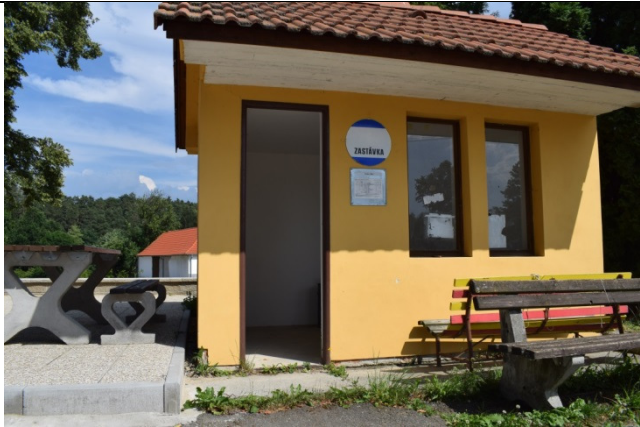
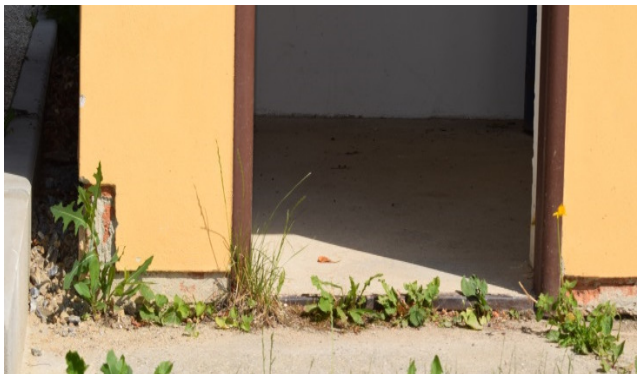
Detail č. 2	Autobusová zastávka a blízké posezení

Současný stav	Přístup je bariérový. Vstup do čekárny je úzký a je zde malý schůdek.	
Navrhované opatření	Rozšířit dveřní prostor, odstranit malý schůdek-zarovnáním terénu. Do posezení udělat nájezd.

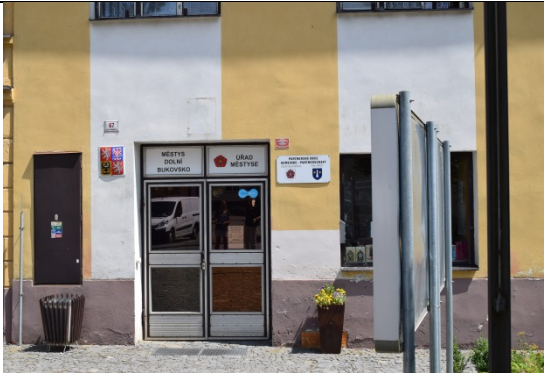
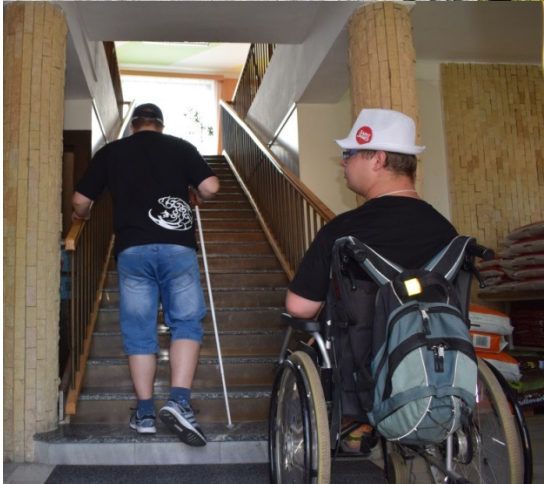
Detail č. 1	Úřad

Současný stav	Vstup bezbariérový, dostatečná šířka dveří. Úřad se nachází v patře a je přístupný již bariérově po schodech.	
Navrhované opatření	Vybudování výtahové plošiny.

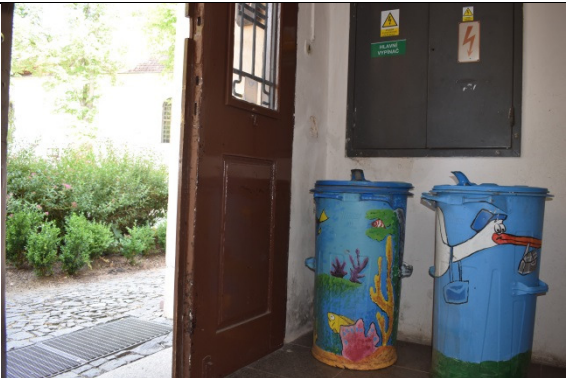
Detail č. 2	Pošta

Současný stav	U hlavního vchodu nedostatečná šířka vstupních dveří, musí se otevřít i druhé křídlo dveří. V prostoru za dveřmi popelnice. Vstup do pošty bariérový – práh.	
Navrhované opatření	Doplnit zvonek pro přivolání personálu. Odstranit práh.

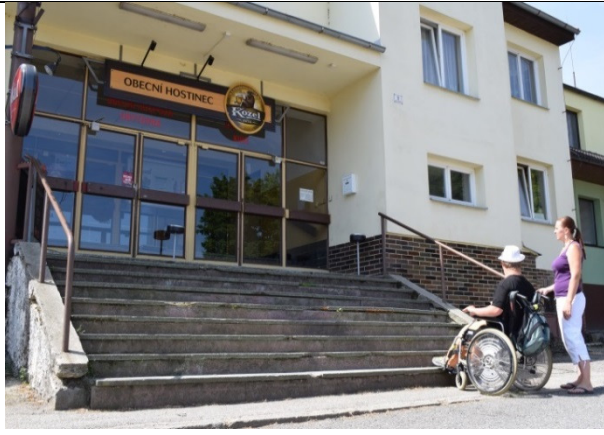
Detail č. 4	Restaurace/ hospoda

Současný stav	Vstup bariérový - schody	
Navrhované opatření	Zbudování bezbariérové rampy.

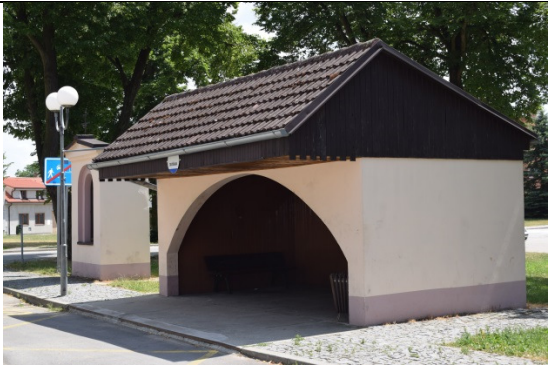
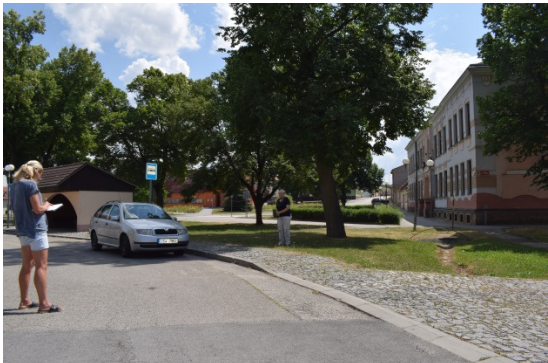
Detail č. 5	Autobusová zastávka

Současný stav	Bez varovného pásu se sloučenou vodicí funkcí	
Navrhované opatření	Doplnit pás.

V prostoru zastávky nebyly nalezeny prvky pro nevidomé a slabozraké. Absence těchto prvků může způsobit vážná zranění a nehody.
Dalším problémem je pata klenby (budovy zastávky), která je ve výšce cca 800 mm. Při pohybu nevidomého není pata klenby signalizována a dochází ke vzájemné kolizi.

Navrhujeme doplnění vodícího pruhu pro nevidomé a slabozraké v prostorách zastávky. Dále pak navrhujeme osazení zábradlí v patě klenby tak, aby byla dodržena bezpečná vzdálenost pro nevidomé a slabozraké.
Při navrhování budou dodrženy parametry dle Vyhláška č. 398/2009 Sb. o obecných technických požadavcích zabezpečujících bezbariérové užívání staveb.

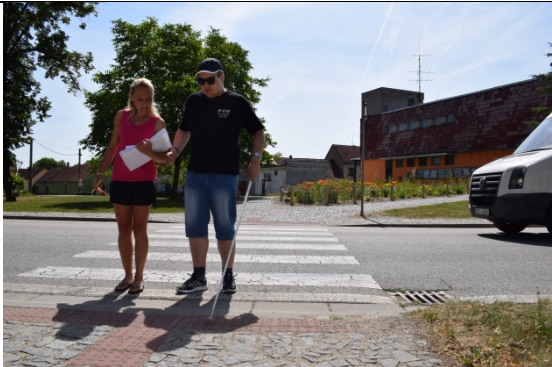
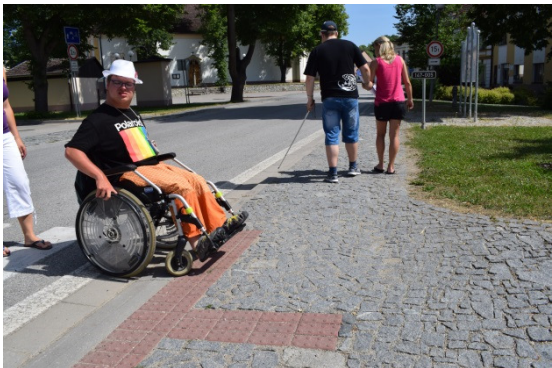
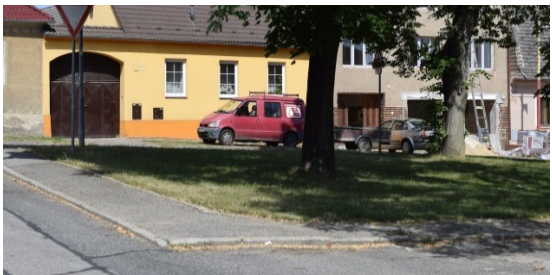
Detail č. 6	Chodníky a přechody

Současný stav	Většina chodníků v dobrém stavu, se signálním pásem, nájezdy. Chybí zde vodící pás přechodu.

Navrhované opatření	Doplnit vodící pás přechodu.

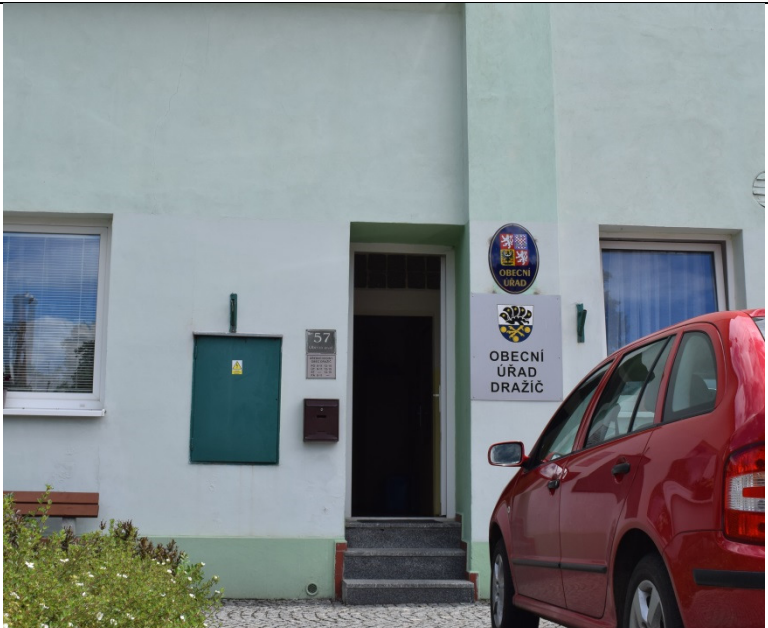
Detail č. 1	Obecní úřad

Současný stav	Přístup bariérový – schody a nedostatečná šířka dveří.	
Navrhované opatření	Vybudovat rampu a vstup osadit novými vstupními dveřmi o šířce minimálně 80 cm (u dvoukřídlých dveří).

Typový návrh- Stavební konzultace	
Lokalita: Dražič	Číslo objektu: 1
Popis zjištěných problémů: Chybí zde bezbariérový přístup do budovy obecního úřadu. U vstupu jsou tři schody o celkové výšce cca 500 mm. Šířka vstupních dveří je cca 800 mm.	
Navrhované opatření: Jako opatření námi navržené je vybudování nového bezbariérového přístupu do budovy obecního úřadu, zřízením rampy o délce cca 7 m. Dále navrhujeme provést úpravu schodů a následně také upravit vchodové dveře dle níže zmíněné vyhlášky. Minimálním opatřením však spočívá ve vybudování zvonku pro přivolání pracovníka úřadu. Při návrhu musí být dodržena vyhláška č. 398/2009 Sb. o obecných technických požadavcích zabezpečujících bezbariérové užívání staveb.	
Rozpočet stavebních prací:	
Administrátor projektu: MAS Vltava, z.s. Ing. Magdalena Pavlíková Ing. Lenka Moulisová

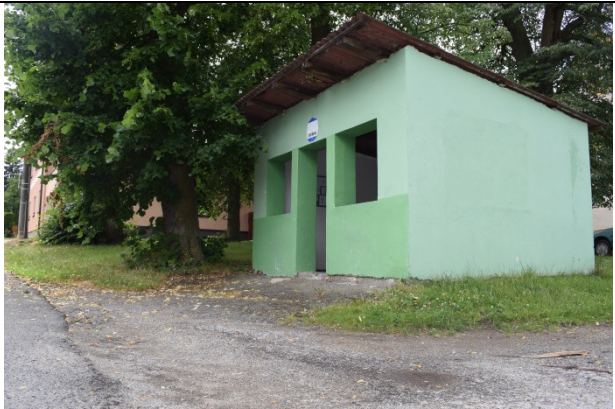
Detail č. 3	Autobusová zastávka I.

Současný stav	Špatný stav- nerovný terén a bez úprav pro nevidomé.	
Navrhované opatření	Úprava prostoru.

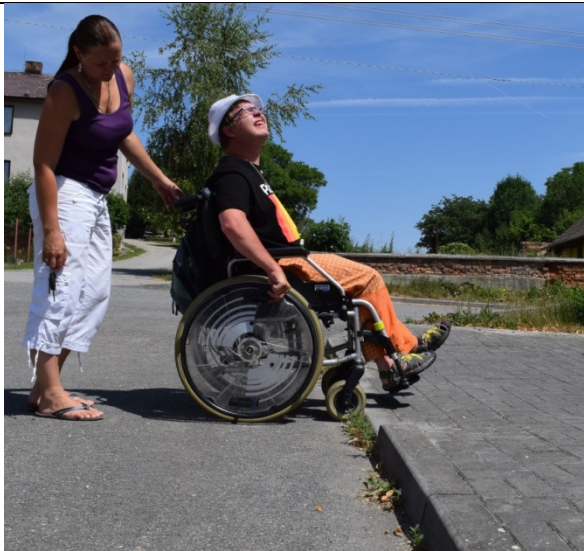
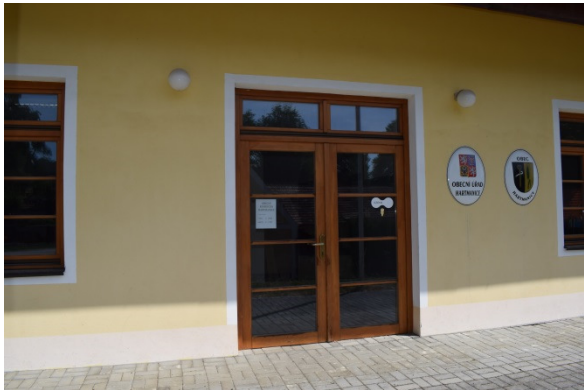
Detail č. 1	Obecní úřad

Současný stav	Chodník k úřadu má nevyhovující výšku obrubníku. Vstup do budovy je bezbariérový.	
Navrhované opatření	Snížit obrubník.

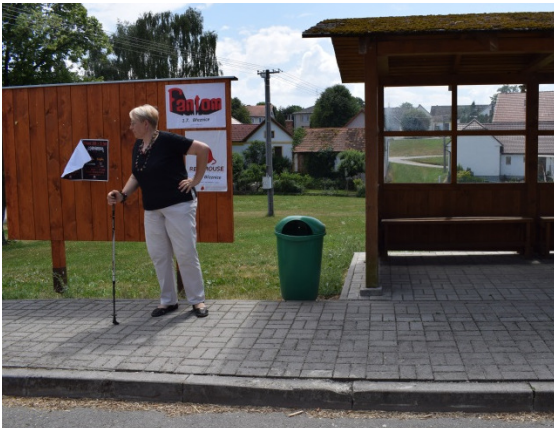
Objekt číslo 2		
Detail č. 2	Autobusová zastávka

Současný stav	Výška vyhovuje při nástupu do autobusu. Zastávka je bez hmatných úprav pro nevidomé.	
Navrhované opatření	Přidat hmatné úpravy pro nevidomé.

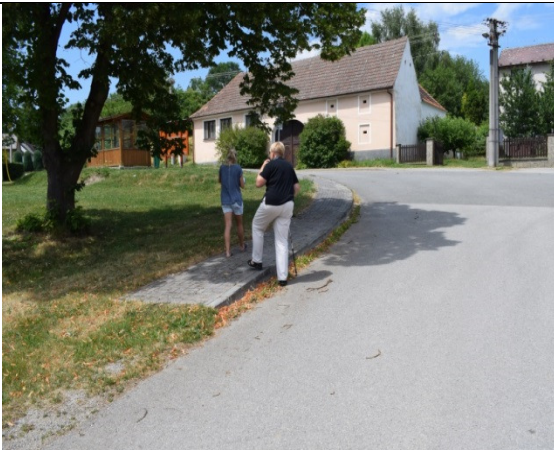
Objekt číslo 3		
Detail č. 3	Chodník

Současný stav	Vysoký obrubník, chodník bez nájezdu a signálního pásu.	
Navrhované opatření	Snížit obrubník, udělat nájezd na chodník a začátek chodníku označit signálním pásem.

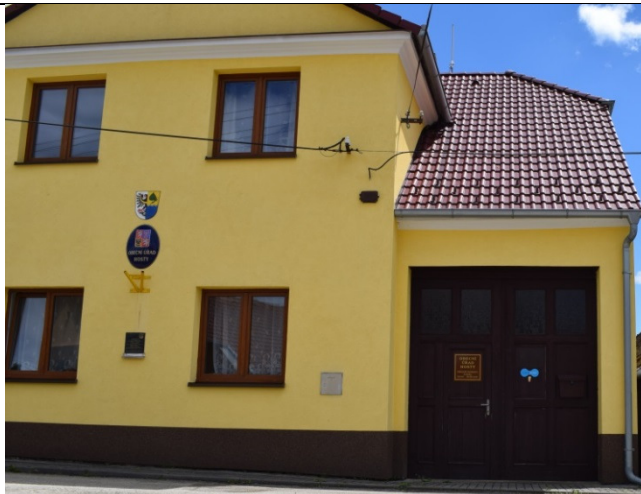
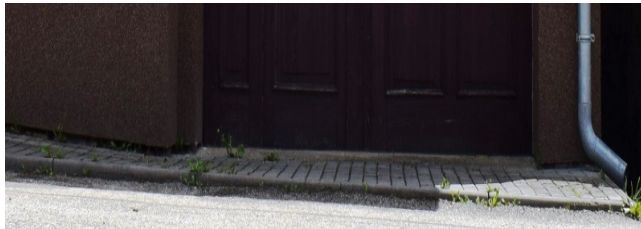
Detail č. 1	Obecní úřad

Současný stav	Vysoký obrubník, chybí nájezd na chodník. Vyhovující šířka dveří.	
Navrhované opatření	Snížit výšku obrubníku.

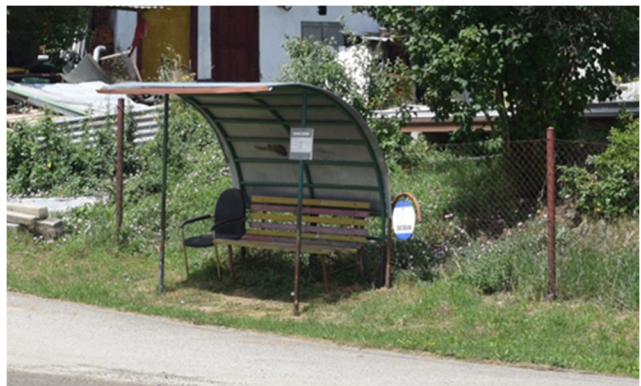
Detail č. 2	Autobusová zastávka

Současný stav	Nevhodný a nebezpečný.	
Navrhované opatření	Zbudovat novou zastávku s nástupním ostrůvkem.

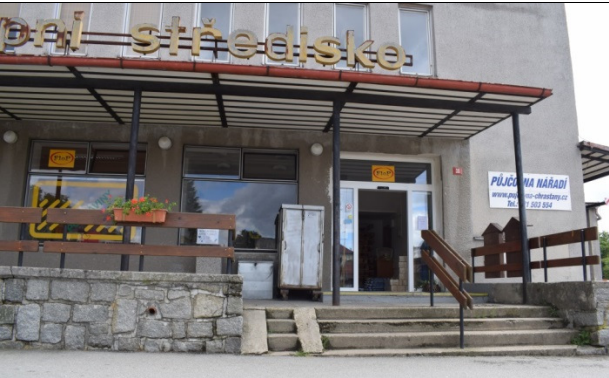
Detail č. 2	Obchod

Současný stav	Bariérový- schody, nevhodný sklon ližin.	
Navrhované opatření	Vybudování rampy.

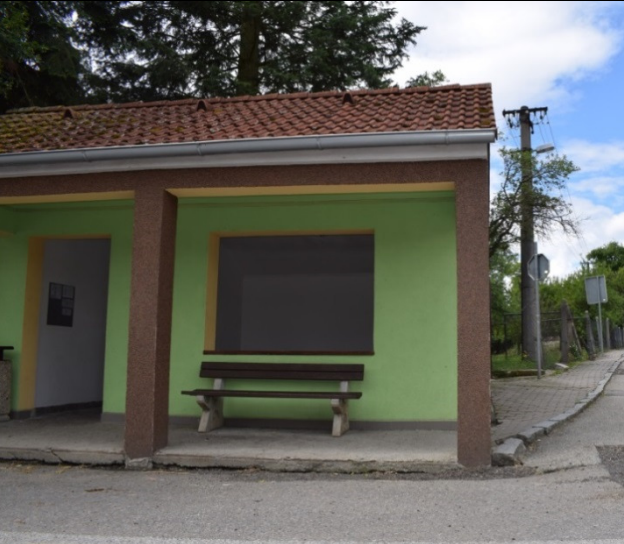
Detail č. 3	Autobusová zastávka

Současný stav	Bariérová, vysoký obrubník, nejsou hmatné úpravy pro nevidomé.	
Navrhované opatření	Snížit obrubník, přidat signální pás.

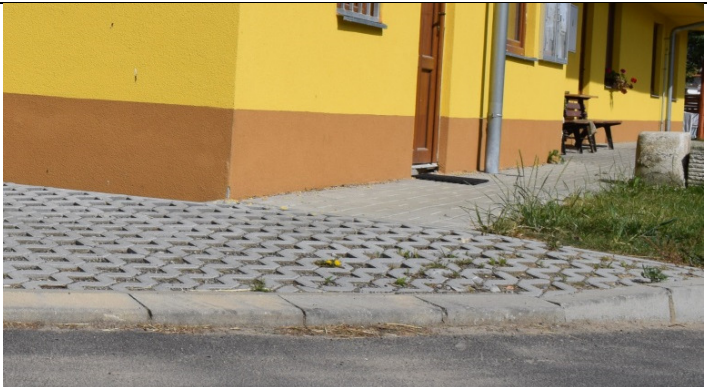
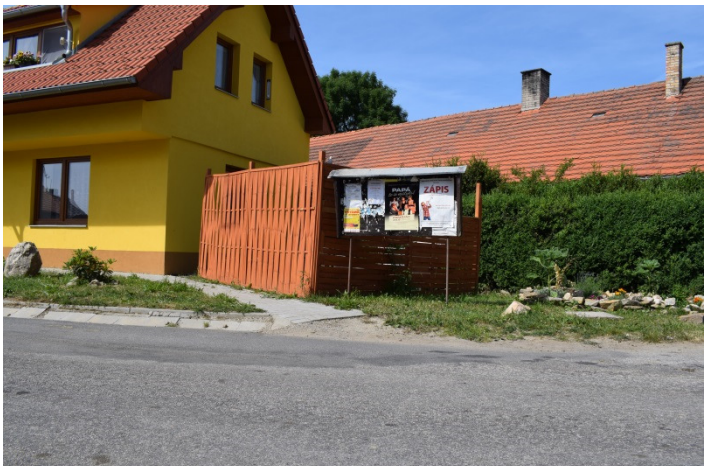
Detail č. 3	Chodník

Současný stav	Vysoký obrubník, konec chodníku bez hmatných úprav pro nevidomé, nevhodný stav nájezdu na chodník.	
Navrhované opatření	Snížit obrubník, upravit přístupový chodník.

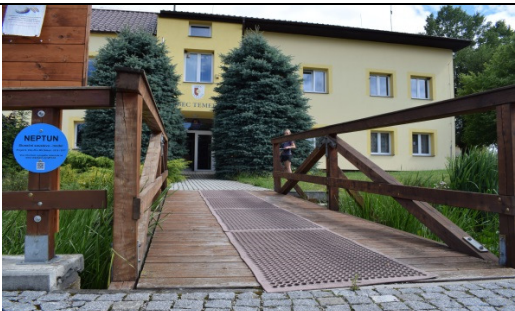
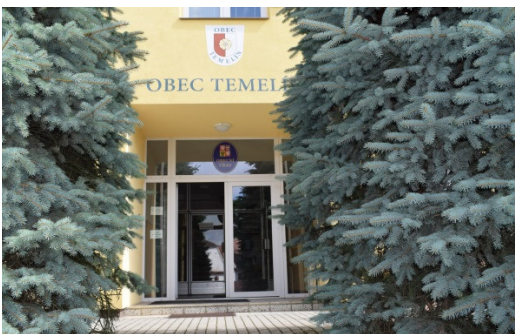
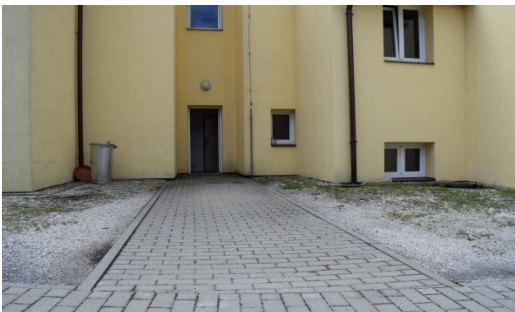
Detail č. 1	Obecní úřad

Současný stav	Přístup k úřadu je bezbariérový, hlavní vstup je bariérový – 1 schod, zadní vchod bezbariérový. Budova je patrová, jsou zde schody a výtah.	
Navrhované opatření	Bez úprav.

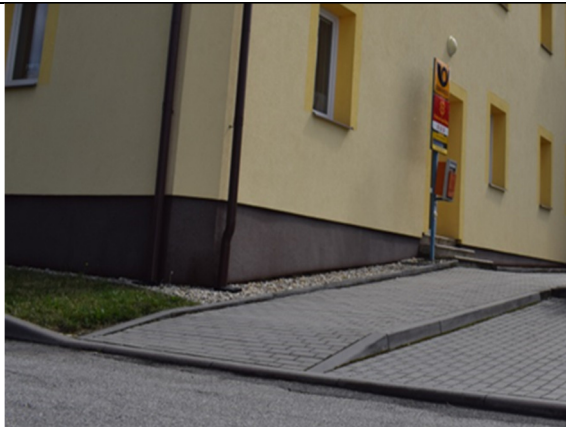
Detail č. 2	Pošta

Současný stav	Přístup k poště je bezbariérový, hlavní vstup je bariérový – 3 schody. Pošta je přístupná přes úřad, který má zadní vchod.	
Navrhované opatření	Bez úprav.

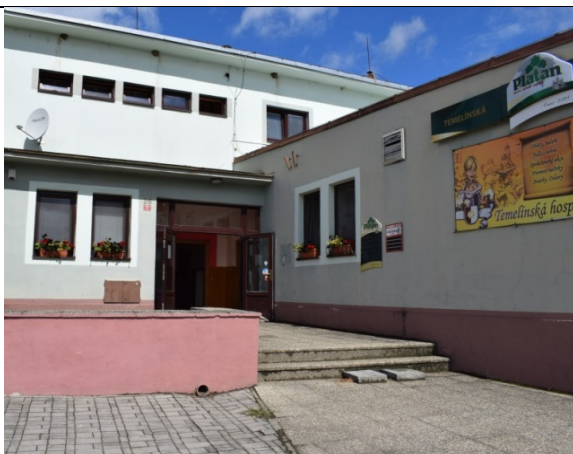
Detail č. 4	Restaurace/ hospoda

Současný stav	Přístup bariérový – 2 schody. Vstup bezbariérový- dostatečně široké dveře.	
Navrhované opatření	Zhotovit rampu.

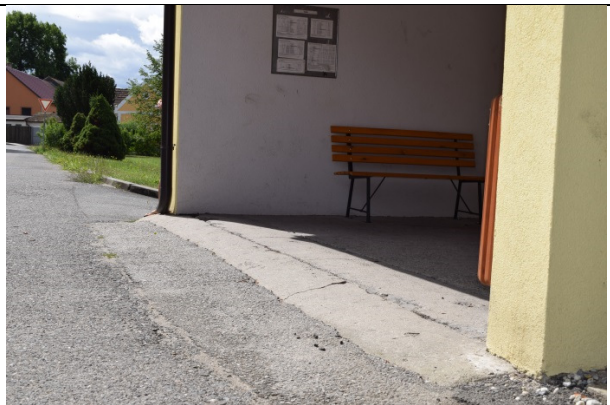
Detail č. 5	Autobusová zastávka

Současný stav	Nevhodný stav, bez hmatné úpravy pro nevidomé.	
Navrhované opatření	Doplnit varovný pás.

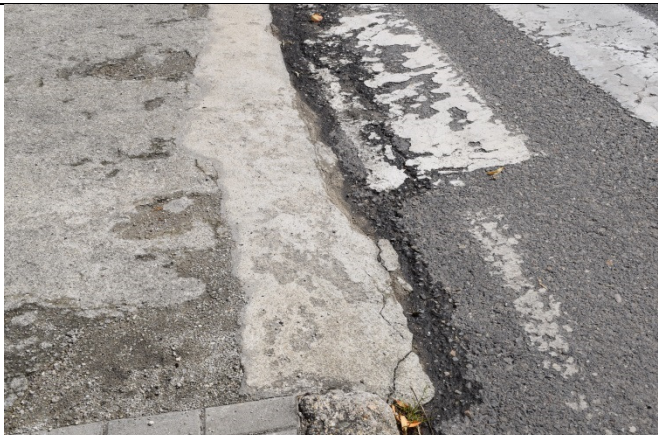
Detail č.6	Přechod a vstup na chodník

Současný stav	Špatný stav obrubníku, přechod bez vodící linie.	
Navrhované opatření	Upravit chodník, doplnit signální pás a doplnit vodící pás přechodu.

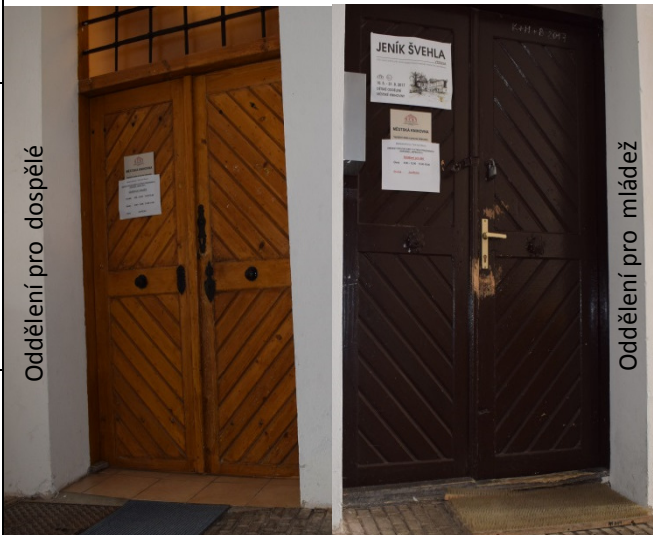
Detail č. 2	Knihovna

Současný stav	Přístup k budově je bezbariérový. Vstup do oddělení pro mládež je bariérový – vysoký práh. Vstup do oddělení pro dospělé je bezbariérový. Je přístupné jen vstupní podlaží.	
Navrhované opatření	Oddělení pro dospělé bez úprav. Oddělení pro mládež opatřit zvonkem pro přivolání personálu.

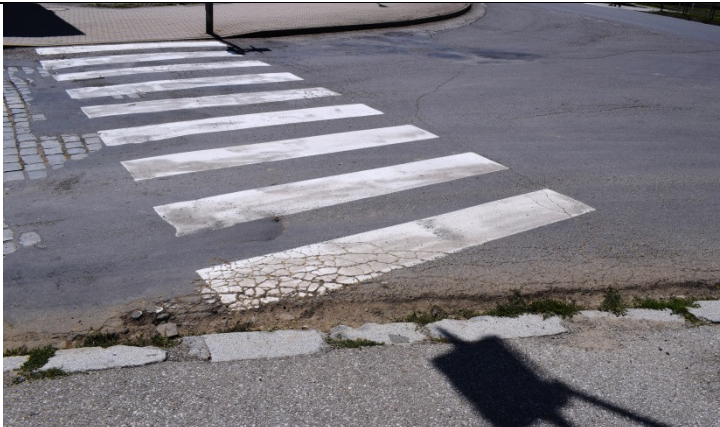
Detail č. 5	Chodník a přechod u autobusového nádraží

Současný stav	Obrubník ve špatném stavu, přechod bez hmatných úprav pro nevidomé	
Navrhované opatření	Snížit obrubník. Lépe napojit přechod na chodník. Chodník opatřit signálním pásem. Přechod doplnit o vodící pás.

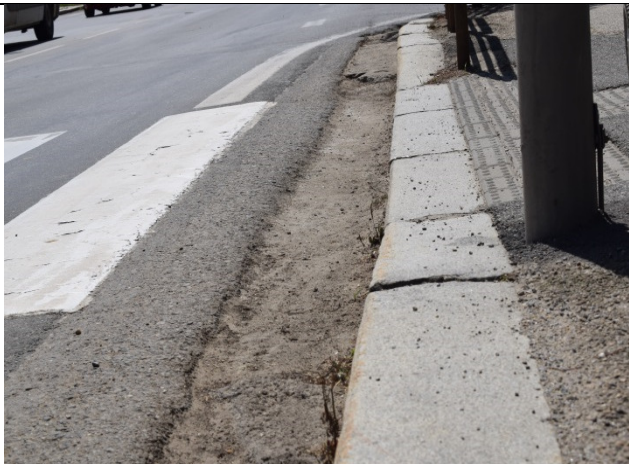
Detail č. 6	Chodník a přechod před mostem

Současný stav	Špatné napojení přechodu na chodník, na chodník se najíždí obtížně. Přechod bez hmatných úprav pro nevidomé.	
Navrhované opatření	Upravit nerovnost terénu, napojit přechod na chodník. Přechod doplnit o vodící pás.

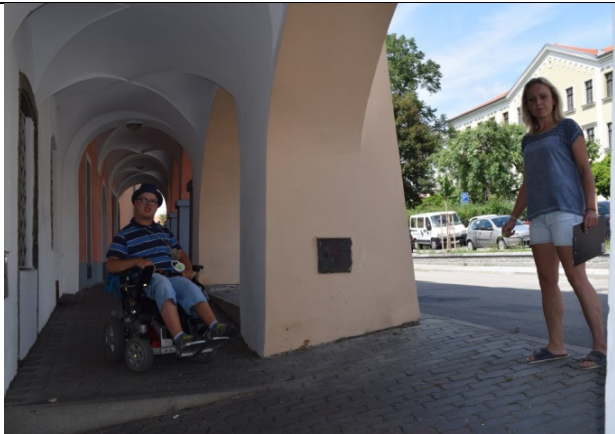
Detail č. 8	Chodník v podloubí

Současný stav	Chodník v dobrém stavu, ale je zde překážka v podobě výjezdu a dochází k nevhodnému sklonu	
Navrhované opatření	Snížit sklon.

Typový návrh- Stavební konzultace	
Lokalita: Týn nad Vltavou	Číslo objektu: 8
Popis zjištěných problémů: Není zde zajištěn bezbariérový průchod chodníkem. V místě se nachází vjezd, který není bezbariérově upraven tak, aby zajišťoval bezpečný průchod dále po chodníku. Při snaze o průchod v tomto místě, dochází k nebezpečnému náklonu invalidního vozíku, kočárku, apod., hrozí tak kolize.	
Navrhované opatření: Doporučená opatření spočívají v odstranění stávajících obrubníků a část zámkové dlažby v délce cca 3 m a celé šíří chodníku na každou stranu od prostor vjezdu. Navrhujeme tak zbudování nájezdu k prostorám stávajícímu sjezdu tak, aby byly dodrženy parametry dle Vyhláška č. 398/2009 Sb. o obecných technických požadavcích zabezpečujících bezbariérové užívání staveb.	
Rozpočet stavebních prací:	
Administrátor projektu: MAS Vltava, z.s. Ing. Magdalena Pavlíková Ing. Lenka Moulisová

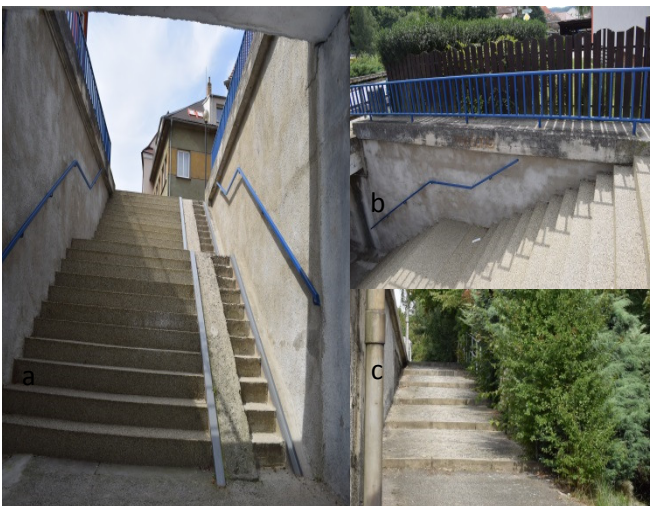
Detail č. 10	Podchod

Současný stav	Bariérový – schody a nevyhovující nájezd i ližiny pro kočárky a vozíčkáře. Zkrácený přesah zábradlí.	
Navrhované opatření	(a)Šikmá schodišťová plošina. (b) Upravit zábradlí, aby mělo přesah min. 150 mm a doplnit je o hmatný prvek. (c)Rampa, osazení zábradlí, vodící linie.

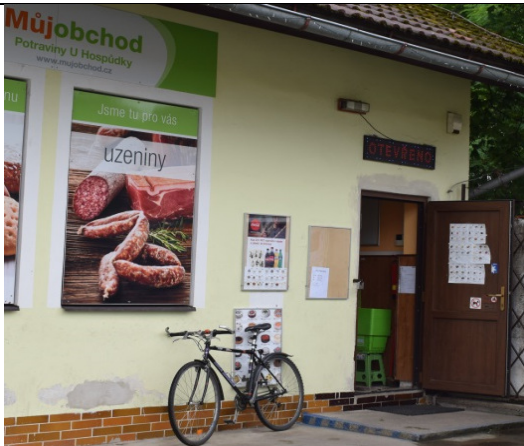
Detail č. 3	Neznašov -obchod

Současný stav	Bariérový - schody	
Navrhované opatření	Napojit rampu.

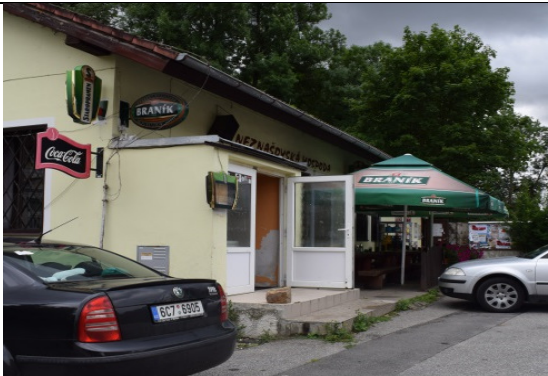
Detail č. 4	Neznašov- Restaurace/ hospoda

Současný stav	Bariérový - schody	
Navrhované opatření	Napojit rampu.

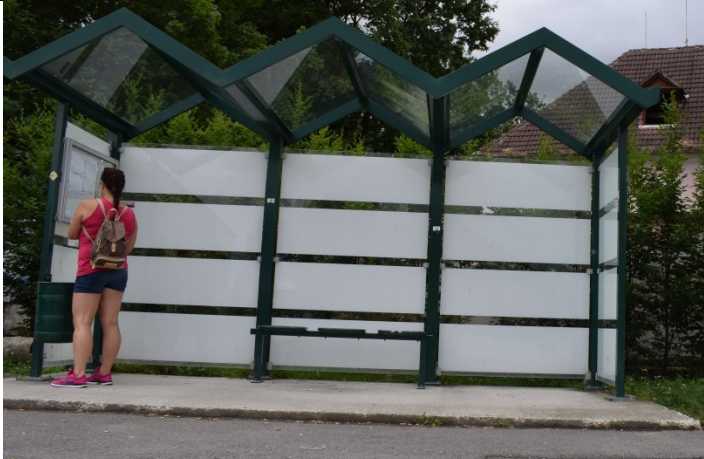
Detail č. 6	Neznašov- autobusová zastávka

Současný stav	Vysoký obrubník, bez nájezdu	
Navrhované opatření	Snížit obrubník.

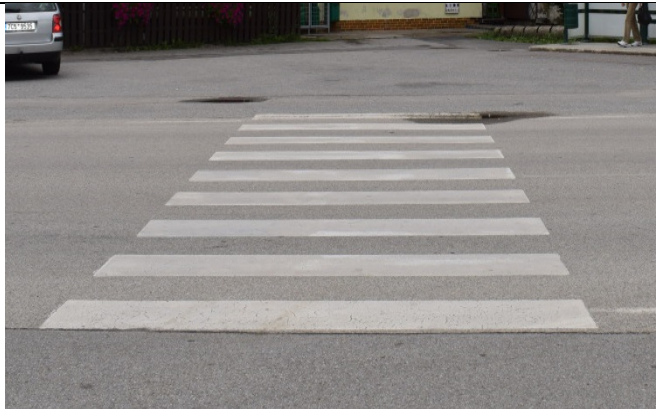
Objekt číslo 8		
Detail č. 8	Neznašov- přechod

Současný stav	Stav dobrý, bez hmatných úprav pro nevidomé.	
Navrhované opatření	Doplnit vodící pás přechodu.

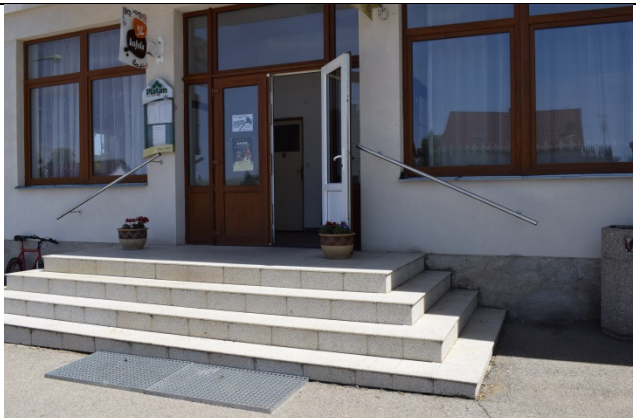
Detail č. 3	Restaurace/hospoda

Současný stav	Bariérový přístup – schody.	
Navrhované opatření	Zdvízná plošina. Zvonek pro přivolání personálu.

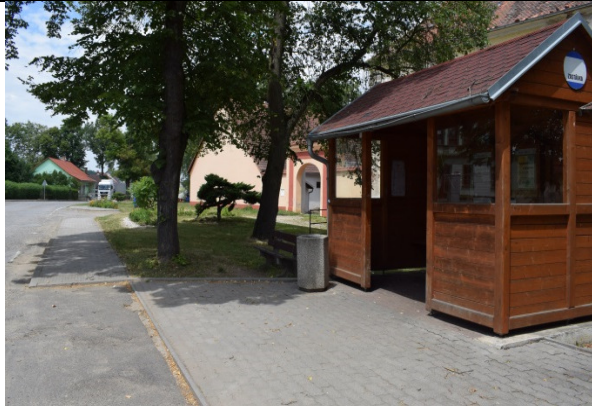
Detail č. 4	Autobusová zastávka

Současný stav	Dobrý stav, chybí hmatné úpravy pro nevidomé	
Navrhované opatření	Doplnit signální pás.

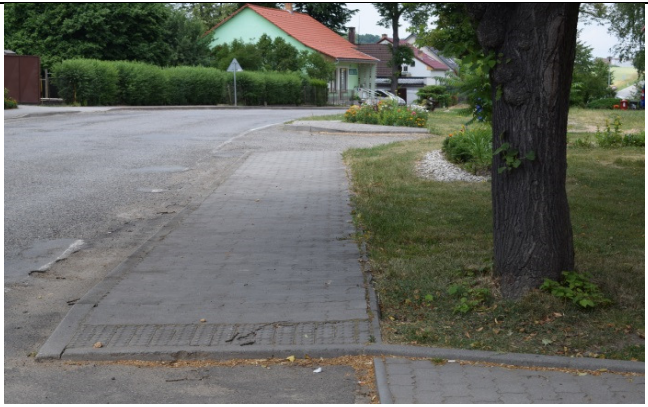
Detail č. 5	Chodníky

Současný stav	Dobrý stav, vysoké obrubníky	
Navrhované opatření	Snížit obrubníky.
